# DEPARTEMENT MOBILITEIT & OPENBARE WERKEN

## Verkeerscentrum

## STUDIENOTA

### ONGEVALLANALYSE EN WEGCONFIGURATIE E19 KONTICH -> BRUSSEL

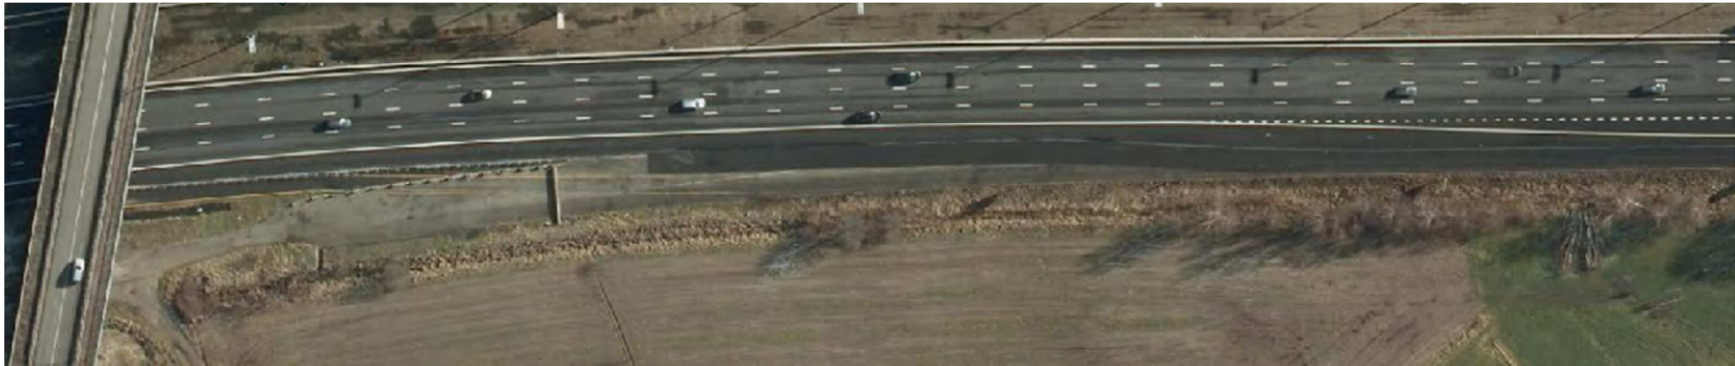
**ZONE 1: Net voorbij brug Groeningenlei – 4 rijstroken**

*Huidige situatie*

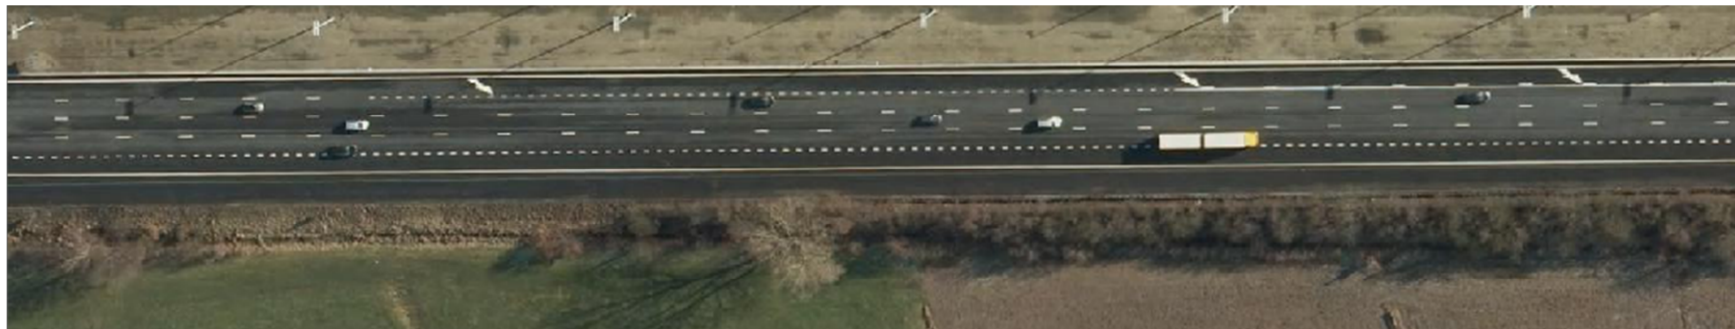
**ZONE 2: Start invoegstrook langs links en uitvoegstrook naar uitrit Kontich**

*Huidige situatie*

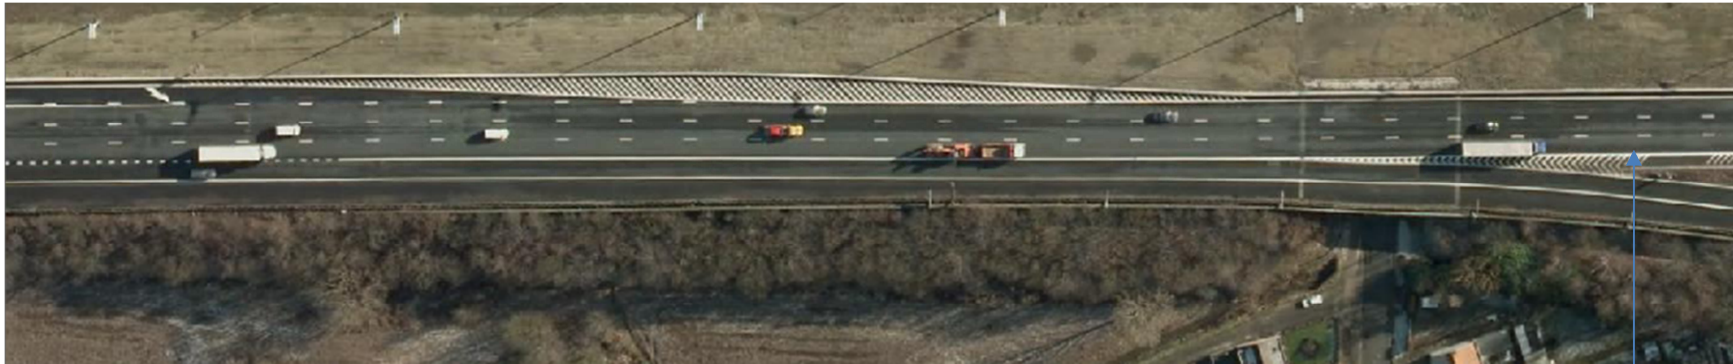
**ZONE 3: Einde invoegstrook langs links en uitrit Kontich**

betonpunt

*Huidige situatie*

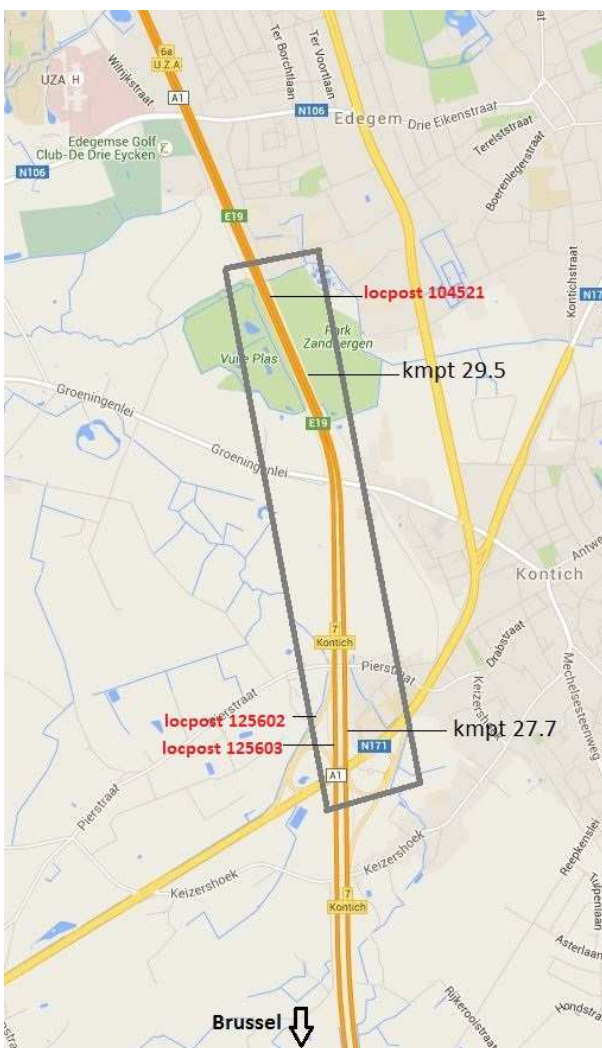
**Kaart 1:** Visualisatie studiegebied E19

Het studiegebied is de E19 Antwerpen- Brussel tussen kmpt 27.7 en 29.5 richting Brussel. Onderstaande kaart geeft ook de gebruikte telposten (locpost) mee.

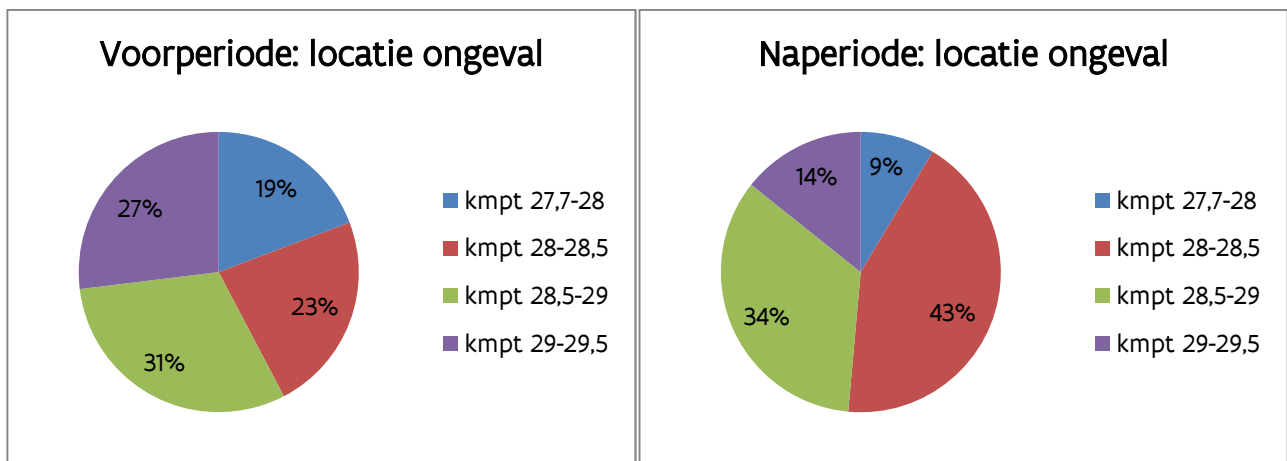
**Grafiek 2:** Geografische spreiding ongevallen voor- en naperiode

Ook de geografische spreiding van ongevallen (grafiek 2) toont aan dat er een duidelijke stijging is de ongevallen tussen kilometerpaal 28 en 28.5. Dit komt overeen met het gedeelte waar er langs links moet worden ingevoegd (cf. verdwijnen van de 4<sup>de</sup> rijstrook) en met het uitvoegen naar uitrit Kontich.

In de voorperiode valt te stellen dat 'de vork' wellicht niet verantwoordelijk was voor het ontstaan van ongevallen tussen kmpt 29.5 en 27.7. Slechts 27% van de ongevallen gebeurde net voor en ter hoogte van 'de vork' (=kmpt 29.1). Al de rest van de ongevallen gebeurde ofwel op de centrale rijbaan, ofwel op de zijrijbaan na de vork. Het lijkt er m.a.w. op dat de 'de vork' geen verkeersonveilige situatie creëerde.

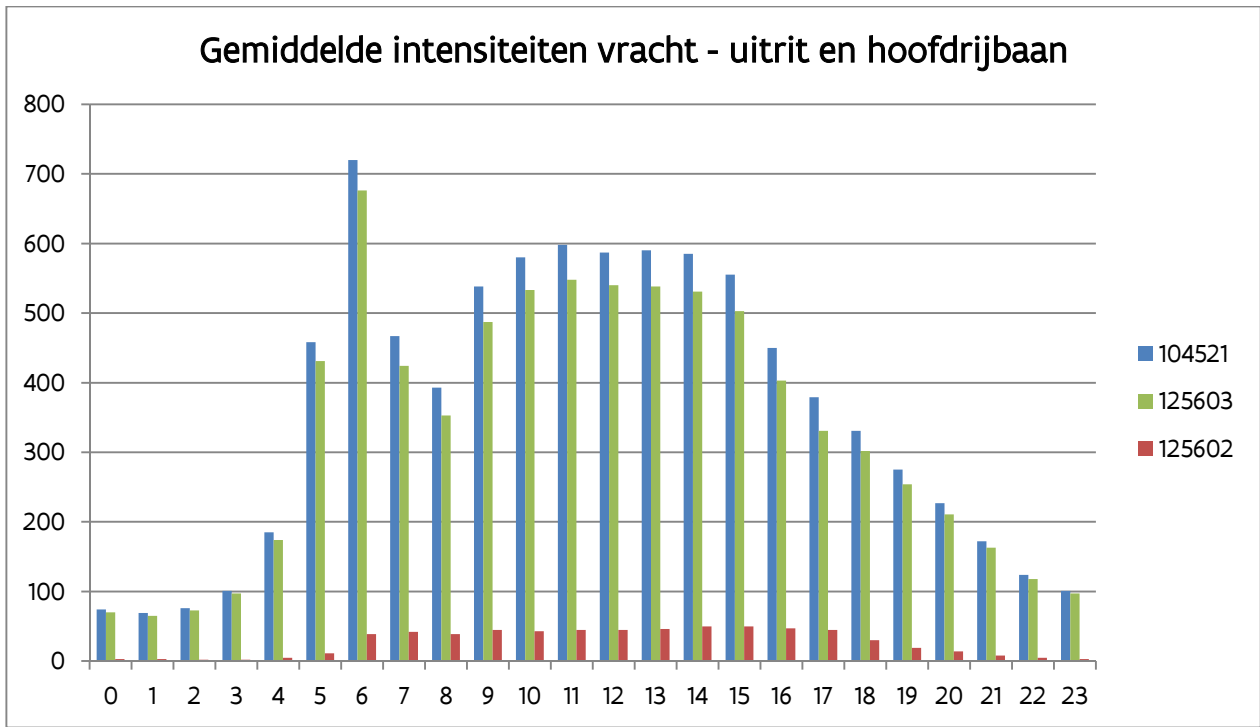
**Grafiek 13:** Gemiddelde intensiteiten vracht locpost 104521, 125603 en 125602

Grafiek 13 toont de gemiddelde intensiteiten van vrachtverkeer van 3 verschillende telposten:

- **Locpost 104521:** hoofdrijbaan tussen UZA en Kontich
- **Locpost 125602:** uitrit Kontich
- **Locpost 125603:** hoofdrijbaan tussen uitrit en oprit Kontich

Het toont aan dat het gros van de vrachtwagens geen gebruik maakt van de uitrit (locpost 125602) maar gewoon rechtdoor rijdt richting Brussel en dus de opschuivende beweging zal moeten maken. Het gaat tijdens de daguren over ongeveer 500 vrachtwagens per uur. (groene balk)
